# Plano de Acessibilidade Pedonal de Lisboa

## Equipamentos Municipais

Volume 3

### **Plano de Acessibilidade Pedonal de Lisboa Volume 3 – Área Operacional Equipamentos Municipais**

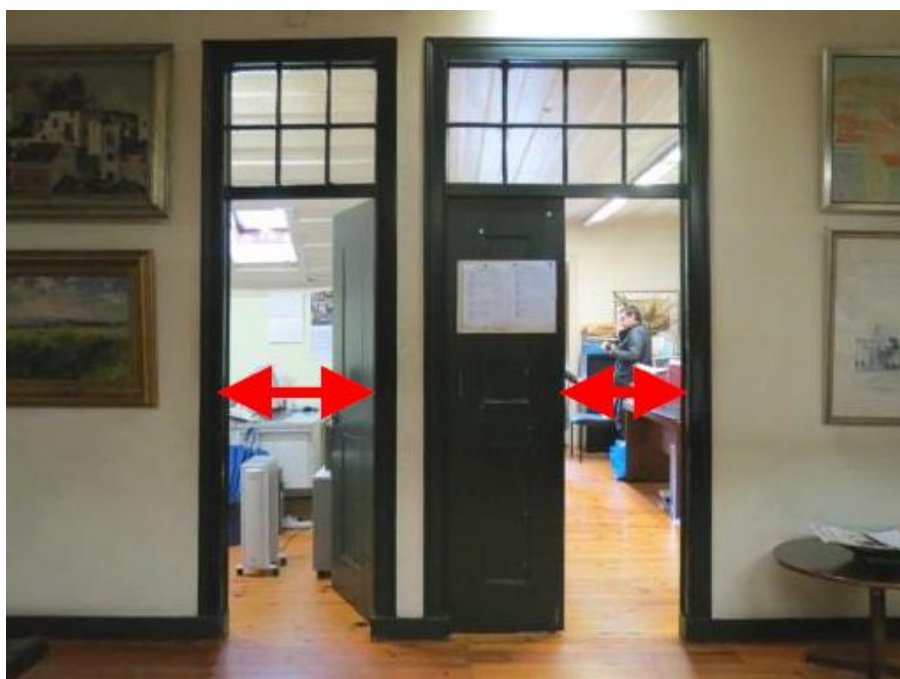
Fotografia 1

O acesso ao último piso administrativo faz-se por escadas de serviço, de dimensões não regulamentares, complementada por elevador inserido na zona de funcionários, e que, apesar das suas dimensões interiores não regulamentares tem servido vários utentes de mobilidade condicionada, incluindo os do público. Neste **último piso**, amansardado, **as dimensões dos espaços e vãos são bastante mais exíguos**, e de facto, nem a largura dos vãos nem a passagem lateral às escadas cumpre as dimensões mínimas exigidas.

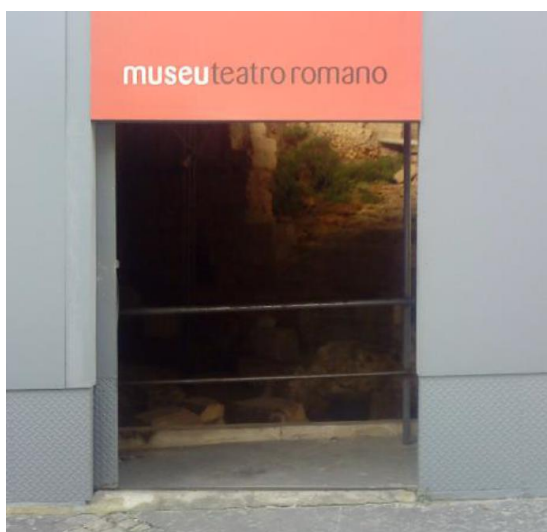
Fotografia 2

Gostaríamos ainda de referir, que a saída de emergência do museu, que dá para o Pátio do Aljube, apesar de não estar incluída no percurso acessível, é servida no seu exterior por uma grande escadaria que desce até à Rua Augusto Rosa, e cujas dimensões e estado do piso, assim como o corrimão, são antirregulamentares, constituindo um perigo para quem as utiliza; que neste caso são os moradores do pátio, mas também os utentes do museu que a utilizam como acesso alternativo, mais próximo dos transportes públicos.

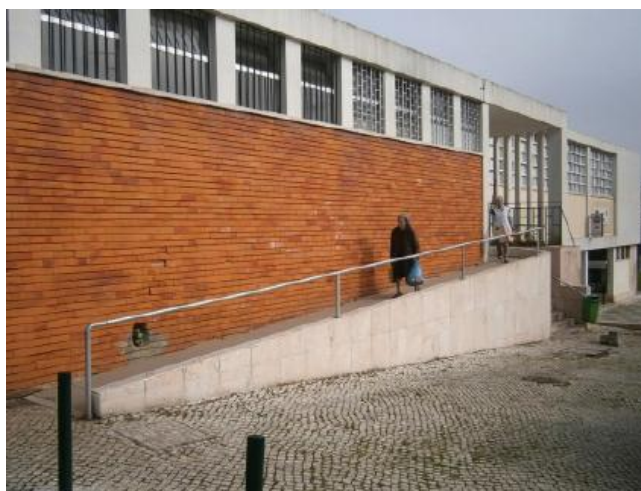
Fotografia 7

Na entrada sul, pelo contrário, temos uma entrada por escadaria desde o passeio, sendo possível porém, a circulação pelo passeio, percorrendo o topo nascente do lote até à outra entrada. Neste piso verificamos ainda, **uma largura insuficiente do passeio da galeria** que ladeia as lojas e **uma diferença de cota de um degrau entre o exterior e o interior de cada loja.** Estes

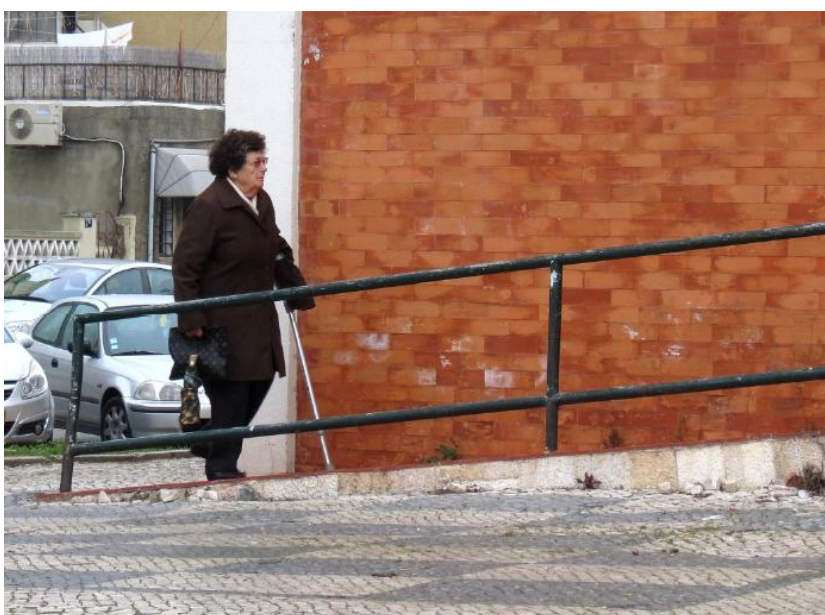
Fotografia 8

No topo norte do mercado temos os acessos para o cais de descarga, que comunicam com a zona de funcionários e lixos. Verificamos a inexistência de instalações sanitárias adaptadas a pessoas de mobilidade condicionada, tanto para o público como para os funcionários. O acesso técnico à zona de frio na cave é feita por escada, e as mercadorias utilizam um monta-cargas.

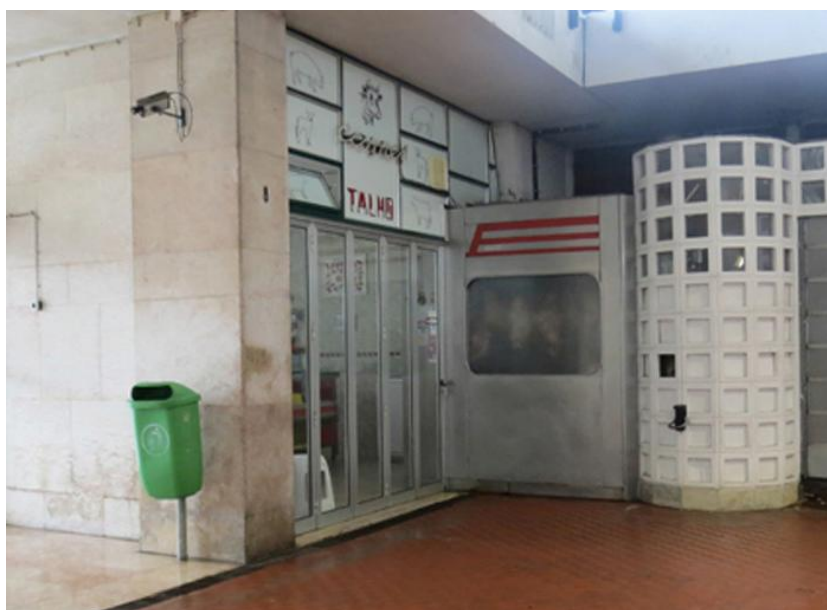
Fotografia 11

Nos mercados foi tradicionalmente adotada uma diferenciação de cota no piso entre as zonas de bancas e os corredores de acesso público, associada à localização de caleiras contínuas de recolha de água. Aqui, esta diferença estende-se também às pequenas lojas perimetrais que são usadas presentemente como arrumos das bancas. Este degrau e caleiras devem a sua existência ao hábito de lavagem diária por mangueira do espaço dos mercados, e à necessidade de salvaguardar os espaços dos comerciantes. Contudo, esta prática introduz dificuldades de acessibilidade muito difíceis de resolver. Também verificamos que os espaços para os funcionários, por exemplo a zona atrás das bancas e seu acesso, são exíguas, com critérios de dimensionamento genericamente menos exigentes do que os do público em geral. Verificamos também que as próprias bancas, onde se expõem os produtos, têm uma altura que dificulta o visionamento dos produtos a adquirir por parte de pessoas utilizadoras de cadeira de rodas ou estatura muito reduzida.

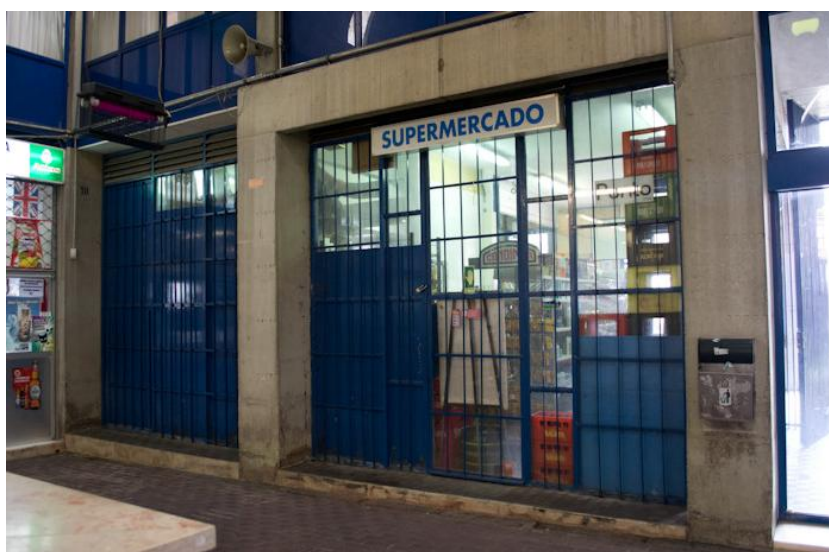
Fotografia 12

caleiras contínuas de recolha de água. Esta diferença estende-se também às lojas que são de acesso ao público. Este degrau e caleiras devem a sua existência ao hábito de lavagem diária por mangueira do espaço dos mercados, e à necessidade de salvaguardar os espaços dos comerciantes. Contudo, esta prática introduz dificuldades de acessibilidade muito difíceis de resolver. Também verificamos que os espaços para os funcionários, por exemplo a zona atrás das bancas e seu acesso, são sempre exíguos, com critérios de dimensionamento genericamente menos exigentes do que para o público em geral. Verificamos também que as próprias bancas, onde se expõem os produtos, têm uma altura que dificulta o visionamento dos produtos a adquirir por parte de pessoas utilizadoras de cadeira de rodas ou estatura muito reduzida.

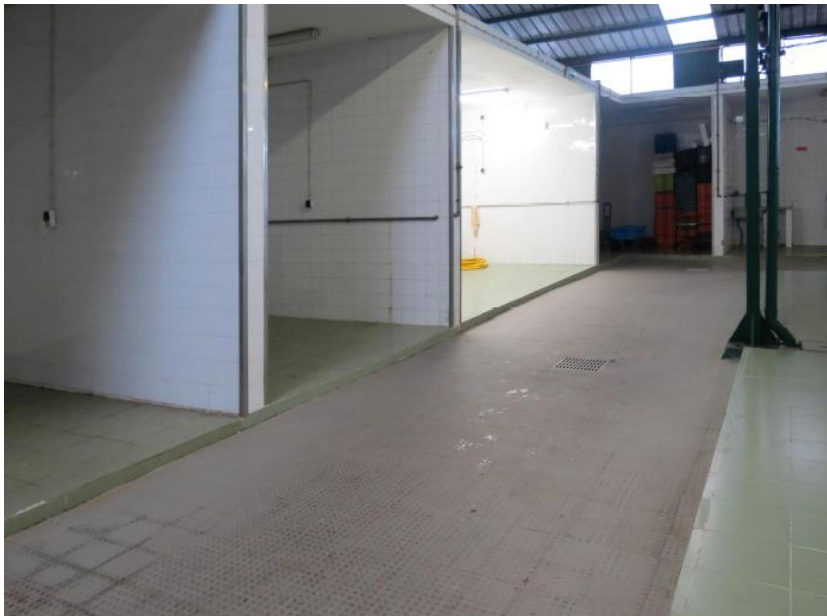
Fotografia 13

Verificamos também que as próprias bancas, onde se expõem os produtos, têm uma altura que dificulta o visionamento dos produtos a adquirir por parte de pessoas utilizadoras de cadeira de rodas ou estatura muito reduzida. Verificamos a inexistência de instalações sanitárias adaptadas a pessoas de mobilidade condicionada, tanto para o público como para os funcionários.

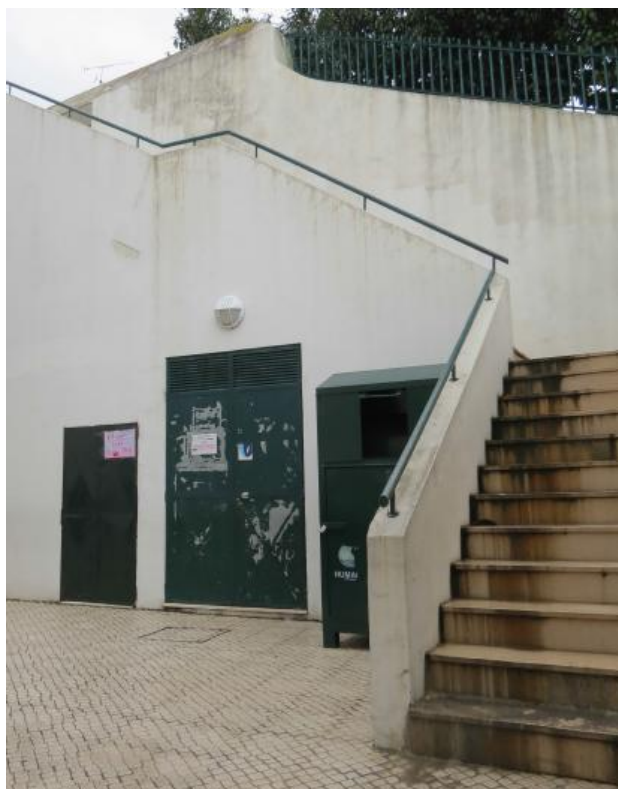
Fotografia 15

No seu interior, também verificamos existirem dificuldades de acessibilidade. Junto à entrada, temos uma área, reservada a funcionários, situada num nível superior, cuja **escada e dimensão de vão não são regulamentares**, além de não

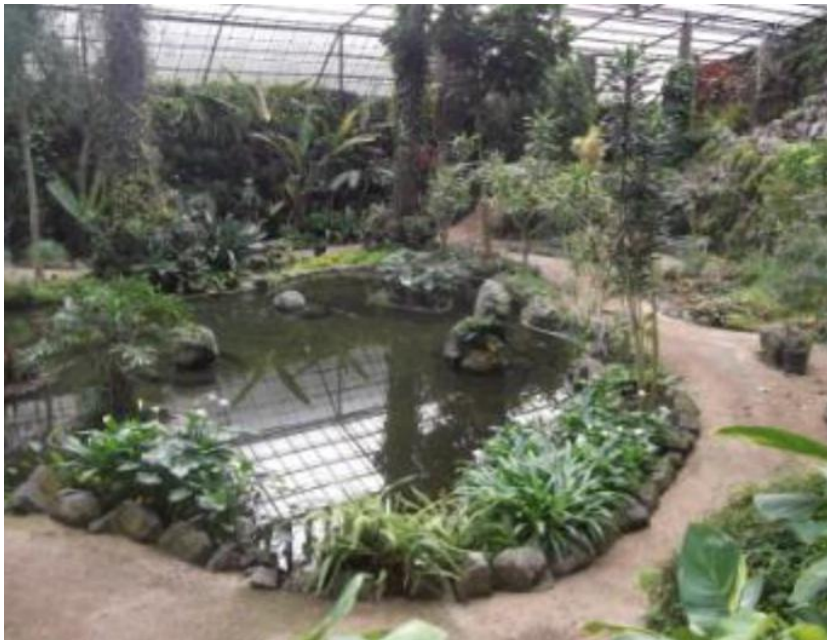
Fotografia 16

As escadas existentes, peças relevantes da composição cénica, de uma forma geral não cumprem os requisitos previstos na lei.

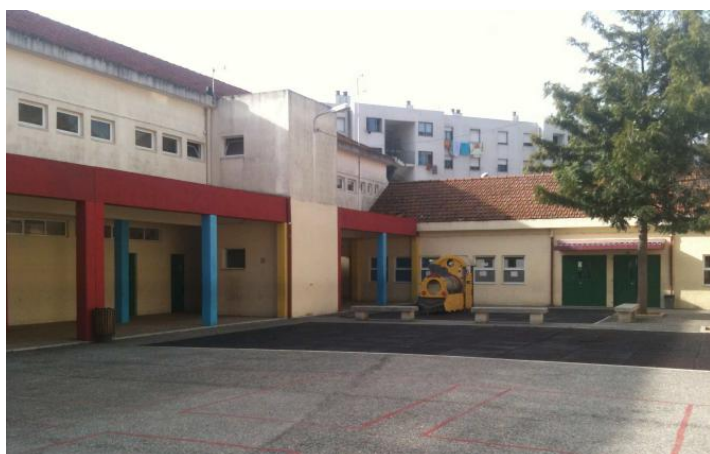
Fotografia 43

São de destacar outras necessidades desta Escola, com especial atenção aos problemas de aquecimento, infiltrações (humidade, vidros partidos e chuva no interior) e canalizações, que, apesar de não dizerem respeito a problemas de acessibilidade, poderão pôr em causa a segurança e bem-estar das crianças, quer tenham ou não necessidades especiais.

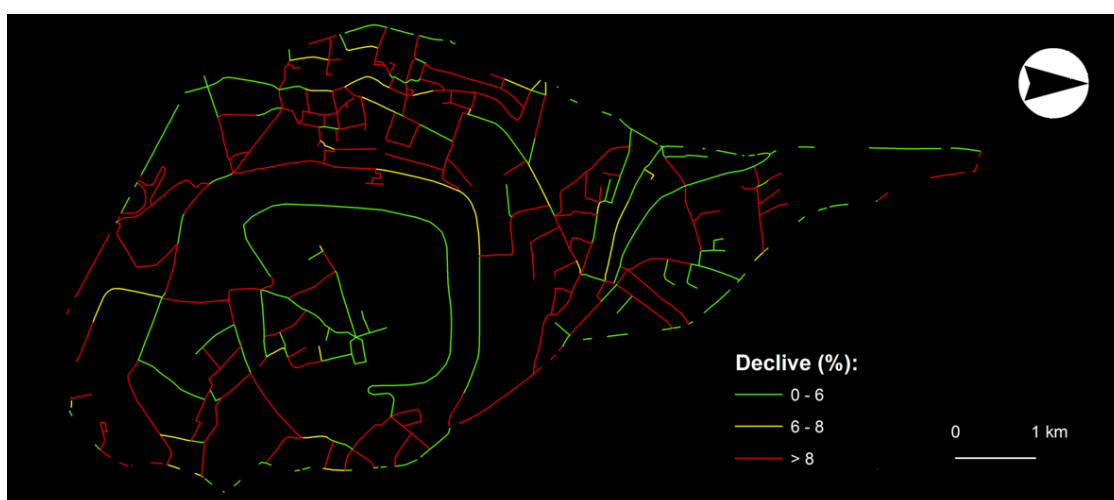
Ilustração 1 - Planta de declives na área envolvente ao Castelo de S. Jorge

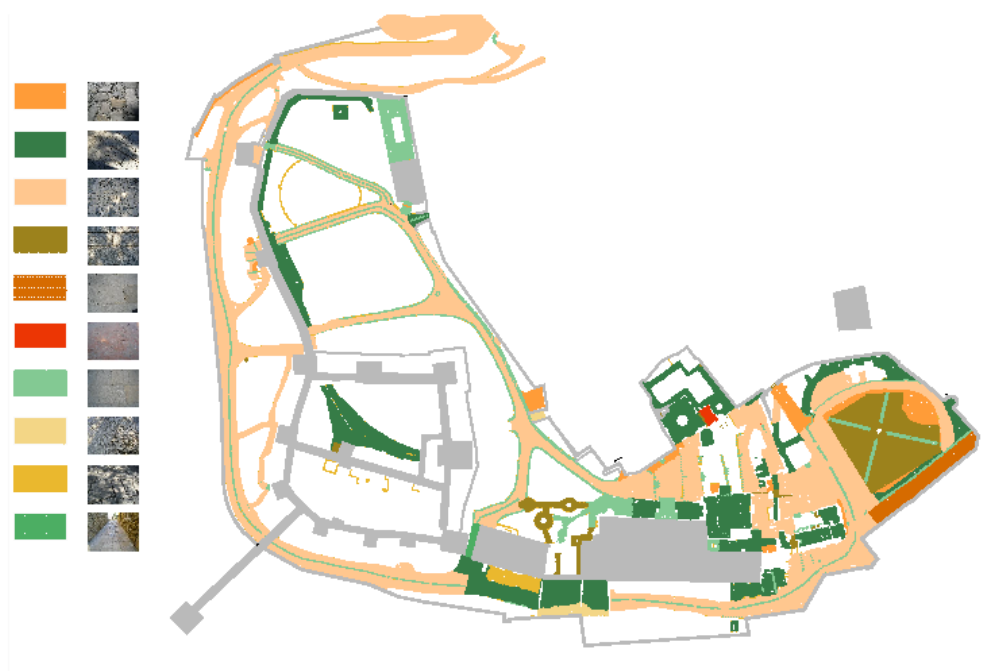
Ilustração 3 - Planta de pavimentos

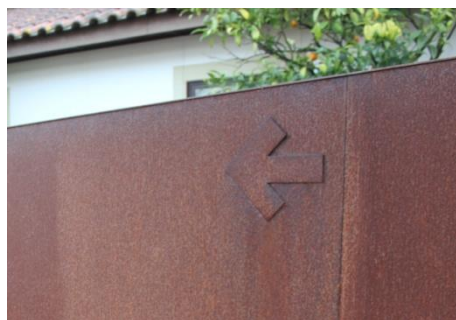
Fotografia 63

A informação existente tem por vezes uma legibilidade deficiente que decorre do tipo de material de suporte e/ou inexistência de manutenção adequada.

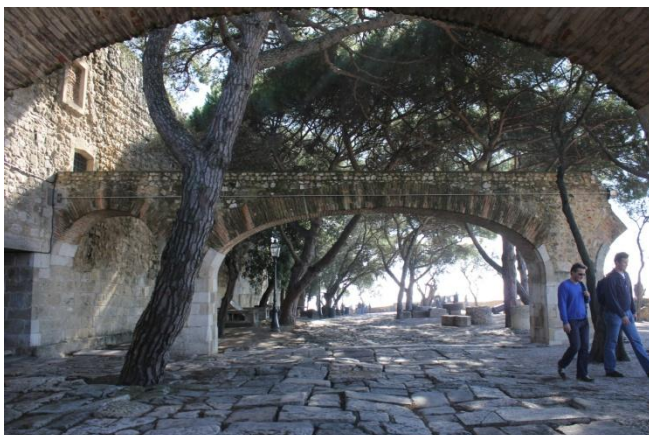
Fotografia 65 - Situação actual
